## آنالیز شکست پوسته گیربکس با روش تحلیل علل ریشه‌ای

ضرورتی که موجب شد شکست پوسته گیربکس تیکنر باطله بر اساس اصول RCA، علت‌یابی و رفع گردد، به دلیل عدم وجود کوچک‌ترین آسیب در اجزای داخلی گیربکس می‌باشد که سعی شده است با اجرای روش‌های نوین تجزیه و تحلیل ریشه‌ای خرابی‌ها و عوامل تأثیرگذار بر روی عملکرد تجهیز مورد بحث که یکی از تجهیزات بحرانی کارخانه تغلیظ می‌باشد، شناسائی و مورد بررسی قرار گیرند. مطالعه موردی<sup>۱</sup> در این مقاله پوسته گیربکس تیکنر باطله فاز یک کارخانه تغلیظ می‌باشد که در ایام اورهال کارخانه، دچار شکستگی شده بود. شکل ۱ تصویر پوسته شکسته شده و جدول ۱ مشخصات مربوط به گیربکس را نشان می‌دهد.

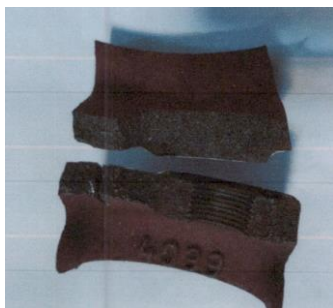
شکل ۴: سطح شکست پوسته گیربکس

سطح شکست نمونه پوسته مطابق شکل ۴ با استفاده از میکروسکوپ الکترونی روبشی مورد مطالعه قرار گرفته است که نتایج آن در شکل ۵ نشان داده شده است. با توجه به نتایج شکل ۵، سطح شکست کاملاً ترد بوده و دارای سطوح کلیواژ فراوانی است. دلیل داکتیلیته‌ی پایین چدن‌های خاکستری، مکانیزم شکست قطعات ساخته شده از این گروه متریال، ترد و بدون تغییر فرم پلاستیک است. این نوع شکست با توجه به نوع متریال عادی است. همچنین هیچ نوع علائمی ناشی از وقوع خستگی، ضربه، ناخالصی و عیوب متریال در چدن مورد مطالعه مشاهده نمی‌شود.

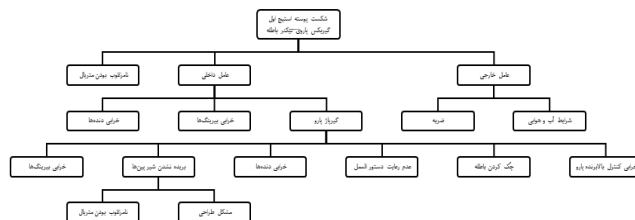
شکل ۳: نمودار عوامل مهم خرابی تجهیز مذکور

با توجه به شکل ۳، یکی از عوامل مؤثر در شکست پوسته قسمت اول گیربکس پاری تیکنر باطله نامرغوب بودن جنس مواد پوسته می‌باشد. جهت بررسی دقیق‌تر این موضوع سطح شکست پوسته توسط آزمایشگاه رازی بررسی شده است.

اعضای کار گروه متشکل از نماینده برنامه‌ریزی نت امور، نماینده دفتر فنی، نماینده پایش وضعیت، نماینده تعمیرات مکانیک، نماینده تعمیرات برق، نماینده بهره‌برداری (تولید) و نماینده بازرسی فنی می‌باشند که با توجه به نوع و شرایط خرابی تجهیز مورد نظر نفرات ذیل جهت تشکیل جلسات به صورت یک برنامه مشخص شده فراخوان می‌شوند. با توجه به خرابی مشخص شده که در بخش قبلی به آن اشاره شده است، کارشناسان در ابتدا با تشکیل جلسات منظم و هدفمند عوامل تأثیرگذار بر روی عملکرد تجهیز را با توجه به دو عامل فیزیکی و انسانی شناسایی نمودند (شکل ۳). در ادامه مقاله به تحلیل و بررسی بیشتر این خرابی با توجه به دو عامل فوق‌الذکر پرداخته خواهد شد.

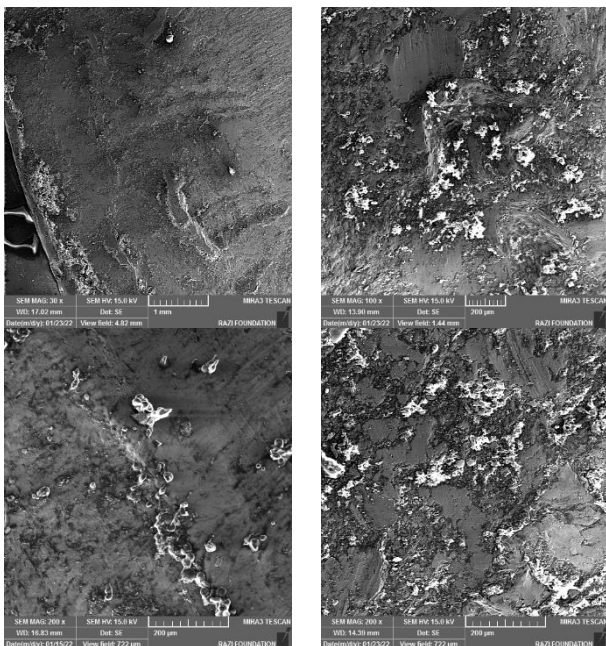
شکل ۷: تصویر میکروسکوپ الکترونی از سطح شکست ناحیه A بین برشی

در شکل ۹ تصاویر دیمپل‌های کشیده شده نشان داده شده است که نتیجه وارد شدن بار اضافی در این ناحیه است. مورفولوژی شکست بین برشی مشابه با مورفولوژی شکست در اثر برش می‌باشد. همچنین با توجه به شکل ۷، ترک اولیه در ناحیه A ایجاد شده و با توجه به اینکه قطعه تحت نیروی برشی قرار گرفته، ترک تحت نیروی برشی و بار اضافی رشد کرده و منجر به شکست شده است.

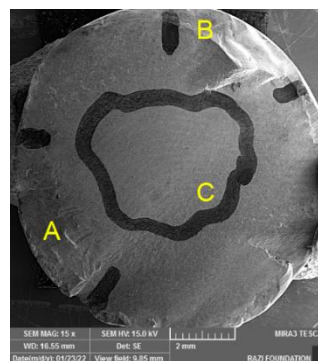
شکل ۶: سطح شکست بین برشی

با توجه به نتایج حاصل از آنالیز سطح شکست، عامل شکست با احتمال بالا مربوط به عامل داخلی می‌باشد که در ادامه بررسی می‌شود. در مکانیزم عملکرد تیکنر از بین‌های برشی در مونتاژ شفت اصلی آن استفاده می‌شود و با توجه به مطالبی که پیش‌تر بیان شد، در صورتی که گشتاور وارد بر پاروها از حد مجاز افزایش یابد، این بین‌های برشی از محل شیار برشی بریده می‌شوند تا از بروز فاجعه در قسمت‌های مهم سیستم جلوگیری شود. با بررسی‌هایی که توسط تیم کارگروه در مسیر انتقال قدرت انجام گرفت، مشخص شد که همه ۱۰ عدد بین برشی بریده شده‌اند و طبق شواهد بدست آمده بین‌های برشی فاقد شیار برشی بودند که برای بررسی دقیق‌تر علت آسیب، سطح شکست بین‌های برشی نیز توسط آزمایشگاه رازی بررسی شده است. بر اساس نتایج آزمون متالوگرافی، ریزساختار بین برشی پرلیتی بوده و میزان سختی بر اساس استاندارد ASTM E10، 240 برینل و مطابق با حالت S, Treated to Improvement Shear ability می‌باشد که برای کاربردهای برشی مورد استفاده قرار می‌گیرد. در شکل ۶ سطح شکست بین برشی بر اساس مورفولوژی آن به ۳ ناحیه تقسیم شده و تصویر میکروسکوپ الکترونی آن در ۳ ناحیه مذکور طبق شکل ۷ الی ۹ نشان داده شده است.

با توجه به موارد بیان شده، عدم وجود شیار برشی بر روی پین‌های برشی، باعث افزایش نیروی وارد به سیستم شده است و وارد شدن نیروی بیش از حد طراحی به گیربکس، منجر به شکست پوسته آن شده است. در ادامه به بررسی علت بوجود آمدن اضافه بار وارد بر پین برشی بحث خواهیم کرد.

با توجه به این که طراحی پین‌های برشی بر اساس گشتاور و نیروهای وارد شده بر سیستم انجام می‌گیرد، هرگونه مغایرت با نقشه ساخت، باعث آسیب جدی به سیستم خواهد شد؛ بنابراین در مرحله اول لازم است پین‌های برشی طبق نقشه تولید شوند. از طرف دیگر کارشناس اقلام مکانیکی واحد انبار، بایستی در کنترل قطعه با توجه به نقشه ساخت، دقت لازم را به خرج داده و در صورت لزوم آموزش‌های لازم در مورد کنترل قطعات ایمنی سیستم را فرا گیرند. همچنین لازم است پرسنل واحد تعمیرات و نگهداری قادر به نقشه‌خوانی سیستم‌های مکانیکی بوده و آموزش‌های لازم در این باره را فرا گیرند. علاوه بر اینها اپراتور تیکتر باطله نیز بایستی آموزش‌های لازم درباره راه‌اندازی و کنترل سیستم تیکتر باطله را فرا گرفته و همیشه طبق دستورالعمل راه‌اندازی ایفای نقش کند.

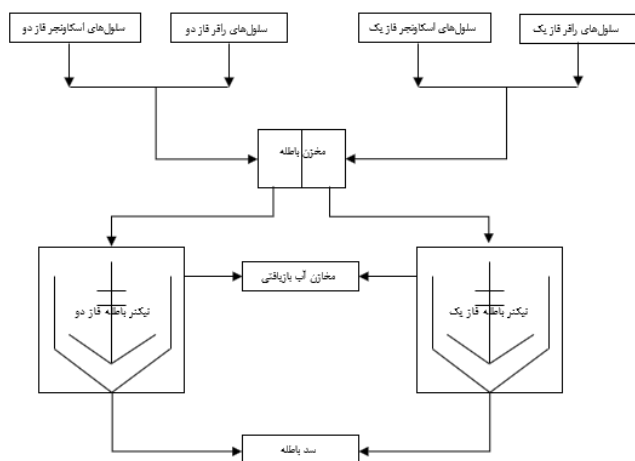
شکل ۱۰: پروسه مواد باطله در کارخانه تغلیظ معدن مس سونگون

با توجه به شکل ۱۰، مخزن باطله در مواقع اضطراری و بوجود آمدن مشکل در هر یک از تیکنرهای باطله کاربرد داشته و با هدایت مواد باطله هر دو فاز در یک تیکنر باطله باعث جلوگیری از توقف خط تولید می‌شود.

با بررسی‌هایی که توسط کارگروه، جهت علت‌یابی انباشت بی‌برنامه مواد باطله روی پاروی تیکنر باطله فاز یک انجام شد، مشخص شد که در اثر کندن شدن چسب لاستیک محافظ باکس تقسیم مواد باطله، بدنه مخزن در قسمت جداکننده به تدریج دچار خوردگی شده و باطله فاز دو کارخانه به قسمت فاز یک مخزن باطله که در زمان اورهال تخلیه شده بود، نشت کرده است و از آنجا به تیکنر باطله فاز یک انتقال یافته و روی پاروی آن انباشته می‌شود.

با توجه به حساسیت موضوع لازم است در زمان‌های انجام اورهال، وضعیت چسبندگی و سایش لاینرهای لاستیک در نقاط حساس و به‌ویژه در گوشه‌های مخزن باطله مورد بازرسی قرار گیرد.
