## اصلاح کارکرد تسمه های الکترو فن مجتمع پتروشیمی خارک با استفاده از مهندسی قابلیت اطمینان

خرابی های مربوط به تسمه های سه گانه ۴۶ الکترو فن در صنعت پتروشیمی خارک با استفاده از پایش وضعیت بررسی و اقدامات اصلاحی متناسب پیشنهاد گردید. اقدامات اصلاحی شامل اصلاح در طرح اولیه نحوه گریسکاری، اصلاح در وضعیت هم محوری و هم ترازوی پولی ها و همچنین تنظیم میزان کشش تسمه می گردد. کارکرد و طول عمر ۱۳۸ عدد تسمه در طی ۱۲ سال به کمک نظریه قابلیت اطمینان بررسی و منحنی طول عمر و قابلیت اطمینان تسمه ها پیش از اجرای اصلاحات و پس از آن استخراج گردید. در این مقاله، فرآیند بکارگیری نظریه قابلیت اطمینان در بررسی و اصلاح تسمه های الکترو فن با جزئیات لازم گزارش می گردد.

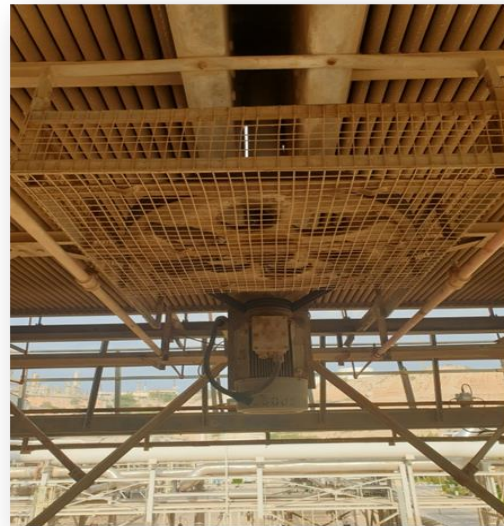
شکل ۱. یکی از نمونه فن ها و الکتروموتور های مورد مطالعه

هر فن که نمونه آن را در شکل ۱ نشان داده ایم با سه عدد تسمه توسط الکتروموتور به حرکت درمی آید و در واقع ۱۳۸ عدد تسمه در این مجموعه نصب می باشد.

مشخصات ماشین مورد مطالعه:

توان الکتروموتور: 30 KW

دور الکتروموتور: 978rpm

دور فن: 244.5 rpm

قطر پولی الکتروموتور: 300mm

قطر پولی فن: 1200 mm

نوع تسمه: C195

طول تسمه: 4953 mm

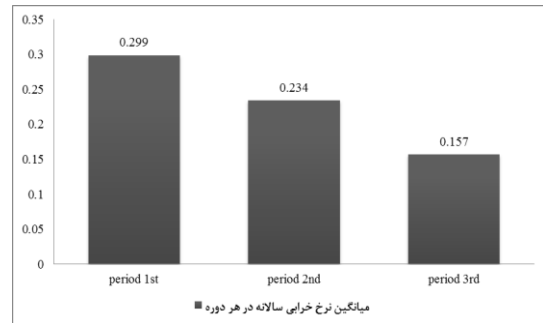
شکل ۸. میانگین نرخ خرابی ها در سه دوره

همانطور که مشاهده می شود نرخ خرابی در دوره سوم نسبت به دوره اول کاهش قابل توجهی را نشان می دهد و این یعنی طول عمر تسمه افزایش قابل توجهی را بدست آورده است.
