## آنالیز شکست پوسته گیربکس با روش تحلیل علل ریشه‌ای

ضرورتی که موجب شد شکست پوسته گیربکس تیکنر باطله بر اساس اصول RCA، علت‌یابی و رفع گردد، به دلیل عدم وجود کوچک‌ترین آسیب در اجزای داخلی گیربکس می‌باشد که سعی شده است با اجرای روش‌های نوین تجزیه و تحلیل ریشه‌ای خرابی‌ها و عوامل تأثیرگذار بر روی عملکرد تجهیز مورد بحث که یکی از تجهیزات بحرانی کارخانه تغلیظ می‌باشد، شناسائی و مورد بررسی قرار گیرند. مطالعه موردی<sup>۱</sup> در این مقاله پوسته گیربکس تیکنر باطله فاز یک کارخانه تغلیظ می‌باشد که در ایام اورهال کارخانه، دچار شکستگی شده بود. شکل ۱ تصویر پوسته شکسته شده و جدول ۱ مشخصات مربوط به گیربکس را نشان می‌دهد.

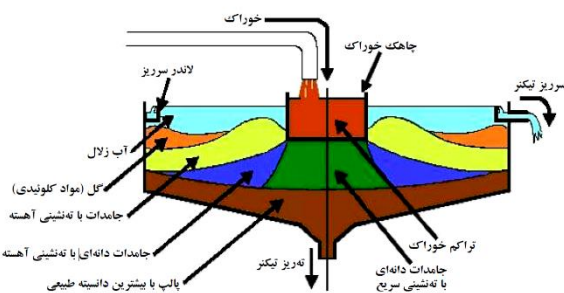
شکل ۲: مکانیزم عملکرد تیکنر

با توجه به شکل ۲ باطله سلول‌های رافر و رمق‌گیر (پالپ اولیه) از طریق لوله‌ای که در قسمت مرکزی قرار دارد و انتهای آن حدود چند دسیمتر به داخل پالپ موجود در حوضچه تیکنر باطله فرو رفته است (برای کاهش تلاطم در محیط)، وارد می‌شود. مایع صاف شده از طریق کانالی که در پیرامون بخش فوقانی تیکنر پیش‌بینی شده است (لاندر سرریز)، خارج می‌شود و به سمت مخازن آب بازیافتی ارسال می‌گردد و پالپ غلیظ شده از مجرایی که در بخش مرکزی قسمت تحتانی تعبیه شده است (ته‌ریز) به خارج هدایت شده و به سمت سد باطله پمپ می‌شود. برای سهولت در تخلیه دانه‌های ته‌نشین شده، قسمت تحتانی تیکنر دارای شیب ملایمی به سمت مرکز آن است. همچنین در قسمت تحتانی تیکنر سیستم پارو تعبیه شده است تا مواد ته‌نشین شده را به سمت ته‌ریز هدایت کند. برای جلوگیری از وارد شدن بار زیاد به پاروها و شکستن آنها دو روش کنترلی وجود دارد:

الف - کنترل گشتاور و قطع کردن بار ورودی به تیکنر در صورت بالا رفتن گشتاور از حد مجاز.  
ب - کنترل گشتاور و بالا آوردن پاروها در صورت بالا رفتن گشتاور از حد مورد نظر.

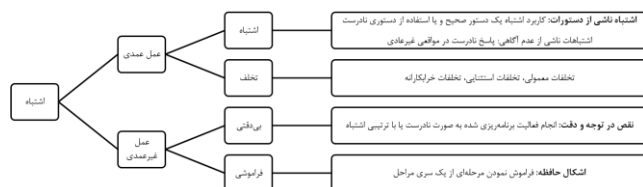
شکل ۱۱: دسته بندی خطاهای انسانی (روانشناختی)

جدول ۲: عوامل انسانی و پنهان

ردیف	عوامل انسانی	عوامل پنهان
۱	حواس‌پرتی پرسنل نت و انبار در حین کار	فشارهای واحد
۲	خستگی پرسنل نت و انبار در حین کار	بهره‌برداری و مدیریت ارشد
۳	عدم ردیابی دقیق خرابی توسط پرسنل نت	سازمان
